# 道路安全診断ガイドライン（案）

2018 年 7 月 27 日

一般社団法人 交通工学会

## 1. 幹線道路における道路安全診断報告事例（国土交通省 千葉国道事務所）

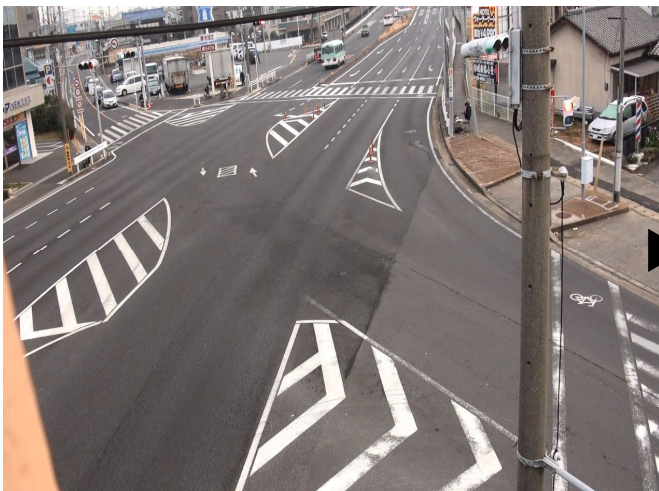
対策案の検討結果を基に、現地で対策を実施

- ・平成28年2月 信号現示を変更を実施
- ・平成29年3月 交差点のコンパクト化を実施

<対策前>

<対策後>

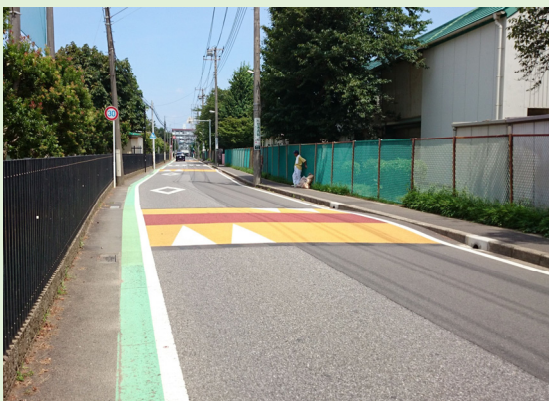
##### 習志野台地区

□ 安全診断後、習志野台地区については地元協議会を経て、ハンプ等の対策が施工された

H28年度道路安全監査により、推奨案を提出

H30年3月に施工完了
